TSI 12/10

Выход двигателя из строя – виновата прокладка ГБЦ?

Неконтролируемый процесс горения на многослойной металлической прокладке

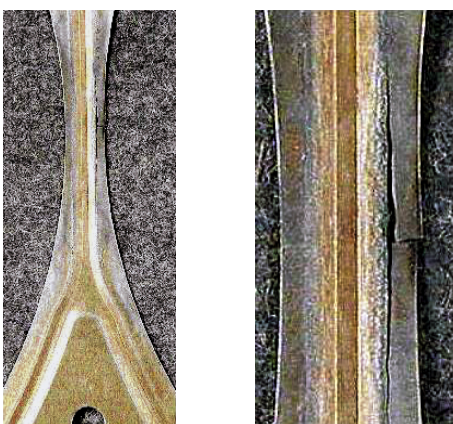
Появление почернения в области перемычки функционального слоя показывает начало разрушения, которое завершается на рисунке справа.

Неконтролируемый процесс горения является причиной высокочастотных колебаний. Возникающие в результате этого волны давления разрушают перемычку.

- Низкое качество топлива (слишком низкое октановое число)
- Слишком высокая степень сжатия
- Свечи накалывания имели неправильное значение калильного числа или были дефектными.

Необходимо соблюдать инструкцию по монтажу.

Использовать только предписанные производителем детали двигателя (свечи зажигания).
