Consigli pratici

Rottura del motore – la colpa è della guarnizione testa cilindri?

Battito in testa del motore

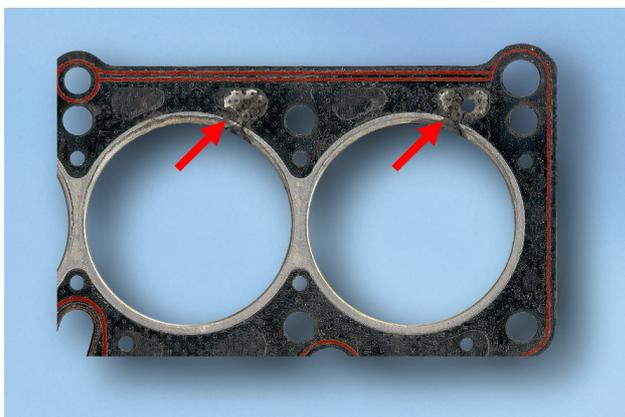
Sui bordi metallici di tenuta del paraframma sono chiaramente visibili ammaccature e deformazioni, con scioglimento dei bordi e del supporto. In questi punti, i bordi del paraframma sono impanati e il supporto evidenzia tracce di bruciatura.

La registrazione del motore (anticipo) non è conforme alle prescrizioni della casa, con conseguente sovrasollecitazione meccanica e termica del motore. La combustione incontrollata genera onde d'urto con pressioni e temperature molto elevate che sollecitano il motore in maniera estrema. I danni più frequenti si verificano in genere sui pistoni e sulla guarnizione testa.

Durante il montaggio, prestare attenzione e rispettare le relative prescrizioni. Verificare la registrazione del motore subito dopo il montaggio.
