TSI 03/2021

Joint d'huile, vilebrequin 026.812

Citroën | Fiat | Ford | Jaguar

Land Rover | Peugeot | Rover

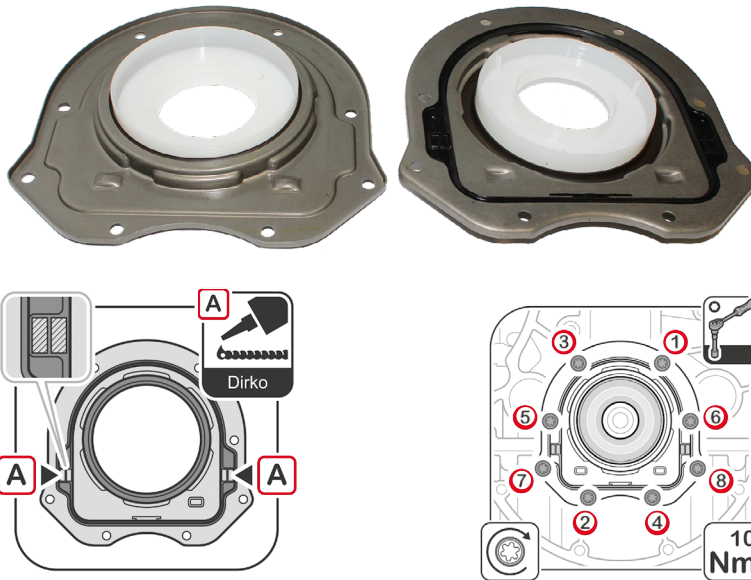
<p>Afin d'assurer une étanchéité sûre, il est indispensable, quelles que soient les différentes installations instructions des fabricants susmentionnés, que les deux joints les points composés décrits sont appliqués aux interstices « A ».</p>
	<p>Le joint d'huile est équipée d'une douille en plastique pour protéger la lèvre d'étanchéité fragile. Celle-ci garantit également le maintien de la forme géométrique de la lèvre d'étanchéité et son ajustement optimal à la surface de l'arbre. Il faut en particulier veiller à ce que la douille soit retirée seulement au montage – pas avant. La lèvre d'étanchéité, fragile, ne doit être ni déplacée, ni retournée, car cela altère sa capacité d'étanchéité directement sans que cela soit apparemment reconnaissable. Avant de monter les bagues d'étanchéité, il est impératif de vérifier si la surface de l'arbre est exempte de rainures ou d'autres détériorations. Si ce n'est pas le cas, celles-ci doivent être éliminées. En cas de doute, il est absolument nécessaire de s'adresser à un spécialiste de moteur qui procédera à un éventuel traitement de la surface dans les règles de l'art. Important : Le montage de la bague d'étanchéité en PTFE s'effectue à sec. Il n'est pas nécessaire d'utiliser un lubrifiant ou de la graisse. Pour le montage, la douille en plastique doit être positionnée de telle sorte que le passage de la bague d'étanchéité à l'arbre soit sans transition. Lors de l'emmachement ou du pressement de la bague d'étanchéité sur l'arbre, il faut utiliser un outil de compression approprié et veiller à ce que le processus s'effectue de manière régulière et sans à-coups. Dans le cas contraire, la lèvre d'étanchéité risque de s'endommager et perdrait son étanchéité complète.</p>

<p>Afin que la bague d'étanchéité haute performance en PTFE remplisse sa fonction au mieux, il faut respecter un temps d'attente allant jusqu'à 4 heures après le montage.</p>
