TSI 15/2013

Guarnizione, Copritestata

Formazione di crepe dovute a una pressione eccessiva

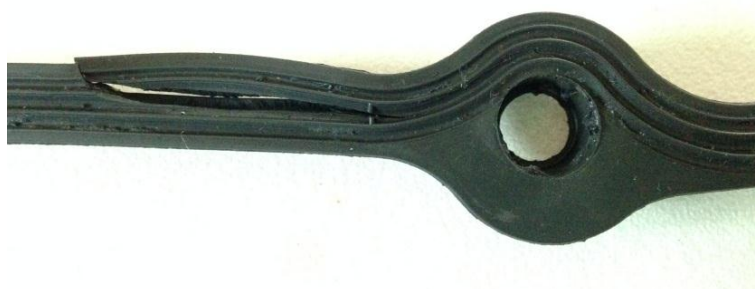
Quadro dei danni:

- le guarnizioni copritestata sono state serrate a una coppia troppo elevata
- non sono state rispettate le istruzioni di serraggio indicate dal costruttore
- la guarnizione copritestata è storta
- gli elementi di disaccoppiamento sono difettosi
- gli elementi di fissaggio sono difettosi

Il materiale della guarnizione, costituito da elastomeri di elevata qualità o materiali morbidi, non resiste all'applicazione di tali forze. Nella guarnizione si formano delle crepe.

Attenersi alle indicazioni di montaggio generali del costruttore del motore. Controllare gli elementi di disaccoppiamento e di fissaggio e la guarnizione copritestata.
