# Conseils de votre spécialiste en joints

## Domage moteur – le joint de culasse est-il en cause?

# Défaillance du joint de culasse suite au détachement de la chambre de précombustion

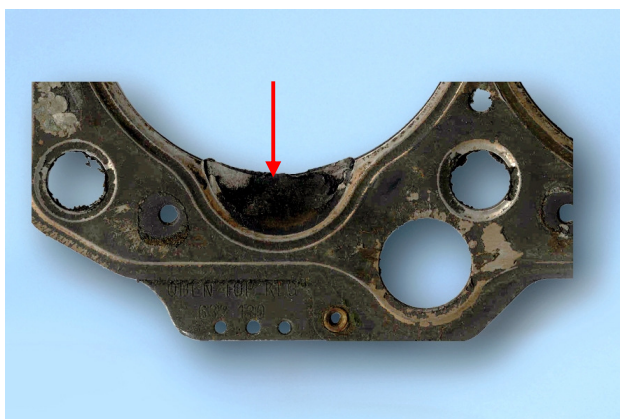
Le joint de culasse à feuilles métalliques est très fortement endommagé par une influence mécanique dans la zone des éléments de turbulence.

La chambre de turbulence du premier cylindre s'est détachée pendant la marche du véhicule et est tombée dans la chambre de combustion. Conséquence : un important dommage sur la culasse, la commande des soupapes et le piston.

- Le dépassement au niveau des chambres de turbulence n'était pas conforme aux consignes du constructeur.

Contrôlez impérativement la fixation solide des chambres de turbulence et le dépassement avant de procéder au montage de la culasse.
