Wskazówki od eksperta w dziedzinie uszczelnień

Uszkodzenie silnika – winna uszczelka głowicy cylindrów?

Uszkodzenie uszczelki głowicy przez luźną komorę wstępną

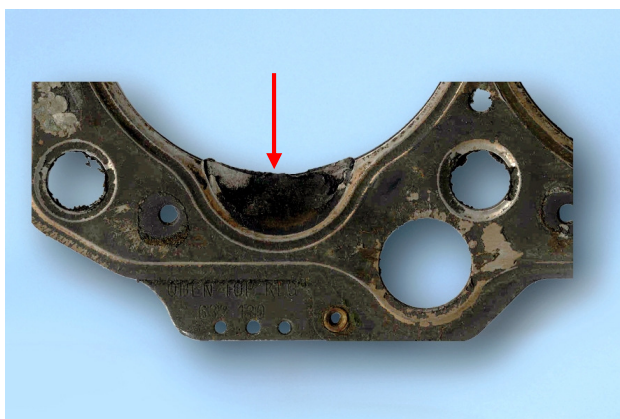
Wielowarstwowa metalowa uszczelka podgłowicowa jest mocno bardzo silnie uszkodzona przez oddziaływanie mechaniczne w obszarze obrzeża komory wirowej.

Komora wirowa pierwszego cylindra poluzowała się podczas jazdy i wpadła do komory spalania. Skutek: znaczne uszkodzenie głowicy cylindrów oraz napędu zaworów, a także tłoka w cylindrze.

- Występ komory wirowej nie odpowiadał zaleceniom producenta.

Przed montażem głowicy należy koniecznie sprawdzić prawidłowe osadzenie komór wirowych oraz sprawdzić prawidłowość ich występu
